## โบราณสถานหมายเลข ๒๔-๒๕ (โคกนายพวง)

## โบราณสถานหมายเลข 24 และ 25 (โลกนายพวง)

**ชื่อแหล่ง :** โบราณสถานหมายเลข 24 และ 25

**ที่ตั้ง :** หมู่ 5 บ้านสระโบสถ์ ตำบลคูบัว อำเภอเมือง จังหวัดราชบุรี

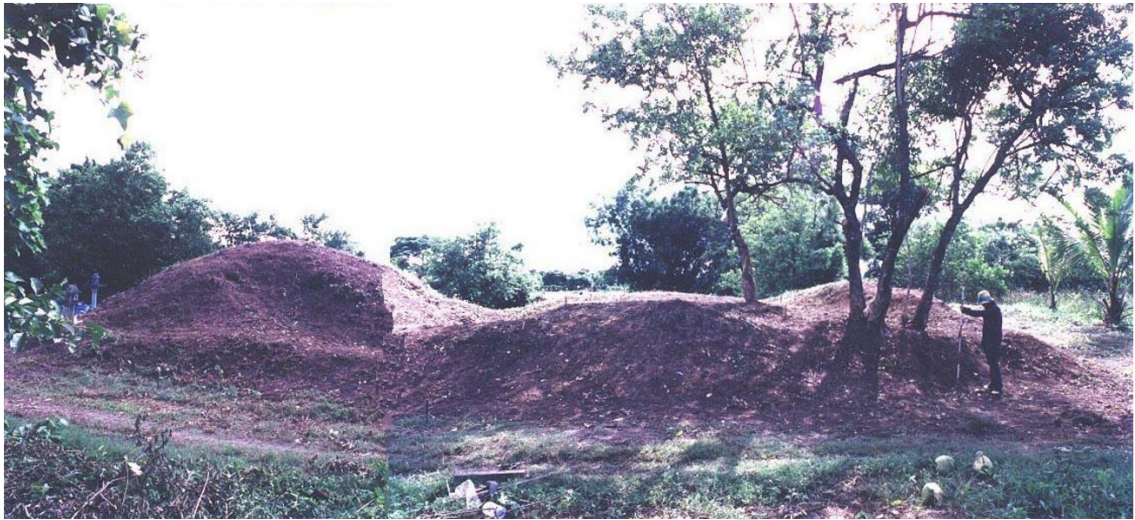
โบราณสถานหมายเลข ๒๔ และ ๒๕ เมืองคูบัว สภาพก่อนการขุดแต่งหลังจาก

เนินโบราณสถานหมายเลข 24 ตั้งอยู่ทางด้านใต้ของโบราณสถานหมายเลข 25 มีดินปกคลุมทั้งเนิน ลักษณะเนินค่อนข้างกลมขนาดความกว้างตามแนวเหนือ-ใต้ 13 เมตร ความยาวตามแนวตะวันออก-ตะวันตก 14.9 เมตร และความสูงจากพื้นที่โดยรอบประมาณ 2.5 เมตร มีต้นไม้ขนาดเล็กขึ้นปกคลุมยอดเนิน พบก้อนอิฐขนาดใหญ่และเศษภาชนะดินเผากระจายอยู่บนผิวดิน

เนินโบราณสถานหมายเลข 25 มีดินปกคลุมทั้งเนิน ลักษณะเนินโบราณสถานค่อนข้างกลม ความกว้างตามแนวตะวันออก-ตะวันตก 16.4 เมตร ความยาวตามแนวเหนือ-ใต้ 16.4 เมตร และความสูงจากพื้นที่โดยรอบ 1.8 เมตร ทางด้านเหนือของเนินถูกทำลายโดยการไถปาดถนนเข้ามายังเสาไก่ สามารถสังเกตเห็นแนวเรียงอิฐของฐานเจดีย์บริเวณขอบถนนที่ถูกปาดดินออก กลางเนินพบร่องรอยของหลุมถักลอบขุด นอกจากนั้นยังพบก้อนอิฐขนาดใหญ่และเศษภาชนะดินเผาตกอยู่บนผิวดิน

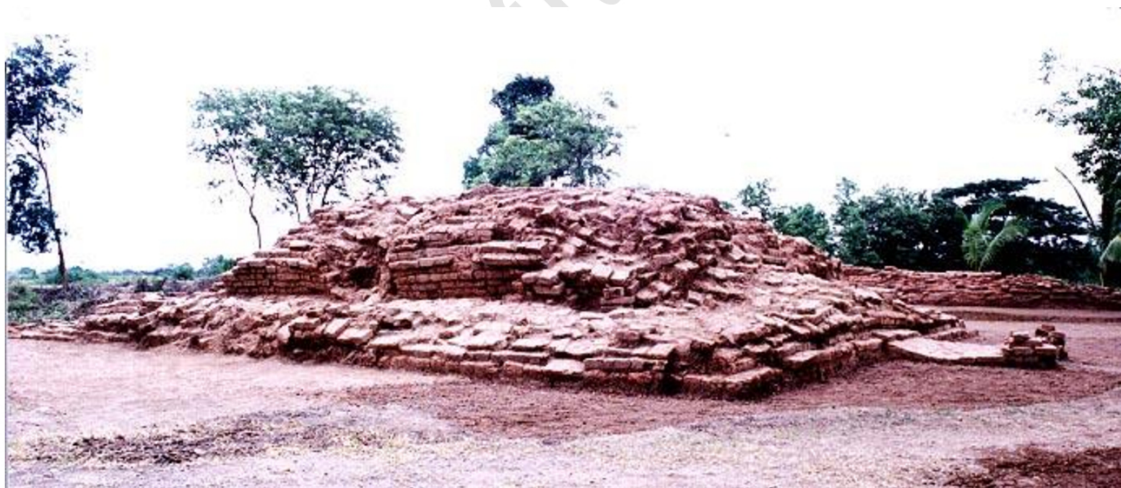
โบราณสถานหมายเลข 24 เมืองคูบัว สภาพหลังจากการขุดแต่ง

**หลักฐานทางด้านโบราณคดี :** การศึกษาลักษณะรูปแบบทางสถาปัตยกรรมของโบราณสถานหมายเลข 24 เมืองคูบัว เมื่อดำเนินการขุดแต่งแล้วเสร็จพบว่าโบราณสถานแห่งนี้เป็นซากสถาปัตยกรรมก่ออิฐสอดินฉาบปูน เหลือหลักฐานอยู่เพียงส่วนฐานซ้อนกัน 2 ชั้น มีแผนผังเป็นรูปสี่เหลี่ยมจัตุรัสขนาดความกว้างด้านละ 10,10 เมตร ความสูง 1.85 เมตร รายละเอียดทางสถาปัตยกรรมขององค์เจดีย์ ประกอบด้วยฐานเจดีย์ชั้นต่ำสุดเป็น

ชุดฐานบัวความสูงประมาณ 92 เซนติเมตร ประกอบด้วยฐานเชิง 2 ชั้น รองรับฐานบัวที่มีลักษณะคล้ายกับกลีบบัวและลูกแก้วผสมกันจนเกิดเป็นลักษณะโค้งมน ซึ่งเรียกว่า “ **ฐานบัวล้วย** ” เนื้อชั้นบัวล้วยขึ้นไปเป็นท้องไม้ก่ออิฐขึ้นไปตรงๆ ไม่มีรายละเอียดชัดเจนเนื่องจากชำรุดหักพังลงมาทั้งหมด แต่จากข้อมูลเดิมในการขุดแต่งปี พ.ศ.2504กล่าวว่า ตรงส่วนนี้มีร่องรอยการก่ออิฐทำเป็นช่องซุ้มสี่เหลี่ยมรอบฐานโบราณสถานแต่เสื่อมสภาพเสียหายหมด

ฐานเจดีย์ชั้นที่สองลดชั้นลงไปมีขนาดเล็กกว่าฐานเจดีย์ชั้นแรก ทำให้มีพื้นที่ว่างบนฐานเจดีย์ชั้นแรกด้านละ 1.40-1.60 เมตร ลักษณะของฐานเจดีย์ชั้นที่สองประกอบด้วย **ฐานเชิง 2 ชั้นรองรับฐานบัวล้วย ซึ่งเป็นแนวตรงไม่มีการยกเกือกที่กึ่งกลางด้านหรือมุม** ถัดขึ้นไปส่วนบนขององค์เจดีย์มีสภาพชำรุดหักพังลงมาทั้งหมด ไม่สามารถระบุรูปทรงได้ ตรงกึ่งกลางองค์เจดีย์มีหลุมขนาดใหญ่ที่เกิดจากการถล่มของหินบริเวณกึ่งกลางด้านทางทิศตะวันออก ทิศตะวันตกและทิศเหนือ มีแท่นบูชาหรือแท่นประดิษฐานรูปเคารพรูปสี่เหลี่ยมจัตุรัสขนาดความกว้างด้านละประมาณ 1.70 เมตร ก่อชิดเชื่อมต่อกับส่วนฐานเจดีย์ชั้นแรก สภาพชำรุดมากพบเพียงแนวเรียงอิฐขึ้นไป 4 ก้อน ด้านบนพังทลาย จากหลักฐานที่พบมีลักษณะเป็นแท่นที่ก่ออิฐขึ้นไปตรงๆ

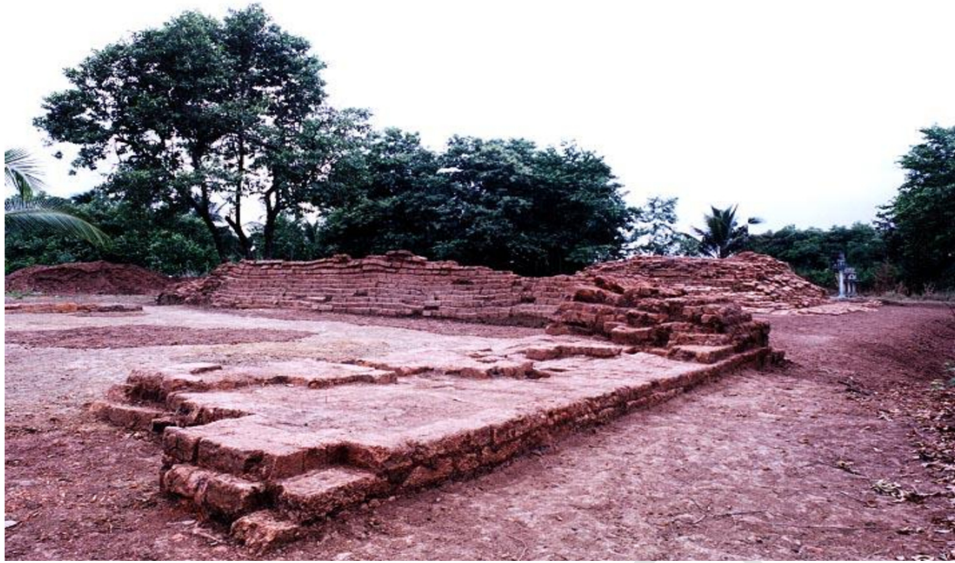
โบราณสถานหมายเลข 25 เมืองคูบัว สภาพหลังจากการขุดแต่ง

โบราณสถานหมายเลข 25 เมืองคูบัวหรือแนวกำแพงแก้วนี้ หลักฐานที่ปรากฏอยู่ในปัจจุบันประกอบด้วย แนวกำแพงแก้วด้านทิศใต้ แนวกำแพงแก้วด้านทิศตะวันออก และแนวกำแพงแก้วด้านทิศตะวันตก ลักษณะเป็นกำแพงที่มีผังเป็นรูปสี่เหลี่ยมผืนผ้าล้อมรอบศาสนสถานสิ่งก่อสร้างบางอย่าง ซึ่งในปัจจุบันไม่พบร่องรอยหลักฐาน เนื่องจากพื้นที่ด้านในกำแพงและแนวกำแพงทางด้านเหนือถูกทำลายจากการขุดตักดินในบริเวณนั้นออกไปเป็นสระน้ำขนาดใหญ่ กำแพงแก้วนี้มีขนาดความยาวตามแนวตะวันตก-ตะวันออกประมาณ 15.50 เมตร ส่วนความยาวตามแนวเหนือ-ใต้เหลืออยู่เพียง 8.40 เมตร ผนังกำแพงแก้วมีขนาดความหนา 2.10-2.53 เมตร เนื่องจากอิฐที่นำมาใช้ในการก่อสร้างนั้นมีขนาดแตกต่างกัน ระยะห่างระหว่างผนังกำแพงทางด้านทิศตะวันออกและผนังกำแพงทางด้านทิศตะวันตก 10.23 เมตร

การศึกษาารูปแบบของกำแพงแก้วที่พบจากการขุดแต่งครั้งนี้ กล่าวโดยสรุปได้ว่าเทคนิคการก่อสร้างกำแพงแก้วนั้น มีการเตรียมพื้นที่ฐานรากโดยการนำเศษก้อนอิฐขนาดเล็กมาบดอัดปรับพื้นที่ให้เรียบแน่น จากนั้นจึงก่ออิฐขึ้นเป็นแนวกำแพงโดยใช้วิธีการสอดิน รูปแบบการก่อสร้างแนวกำแพงจะมีการเรียงอิฐแนวระนาบด้านยาวสลับด้านสั้นก่อนหนึ่งแถว แถวที่สองก่ออิฐวางเหลื่อมออกมาทางด้านข้างความกว้างประมาณ ๕ เซนติเมตร ลักษณะคล้ายเป็นฐานกำแพงหนึ่งแถว จากนั้นจึงก่อแนวกำแพงขึ้นไปในแนวเดียวกันกับแถวแรกสุดซึ่งสันนิษฐานว่าน่าจะอยู่ที่ระดับผิวดิน ลักษณะการเรียงอิฐในแนวระนาบวางอิฐ
